国指定重要文化財

不破八幡宮本殿

宗教法人 不破八幡宮

平成 27～29 年度の修理内容

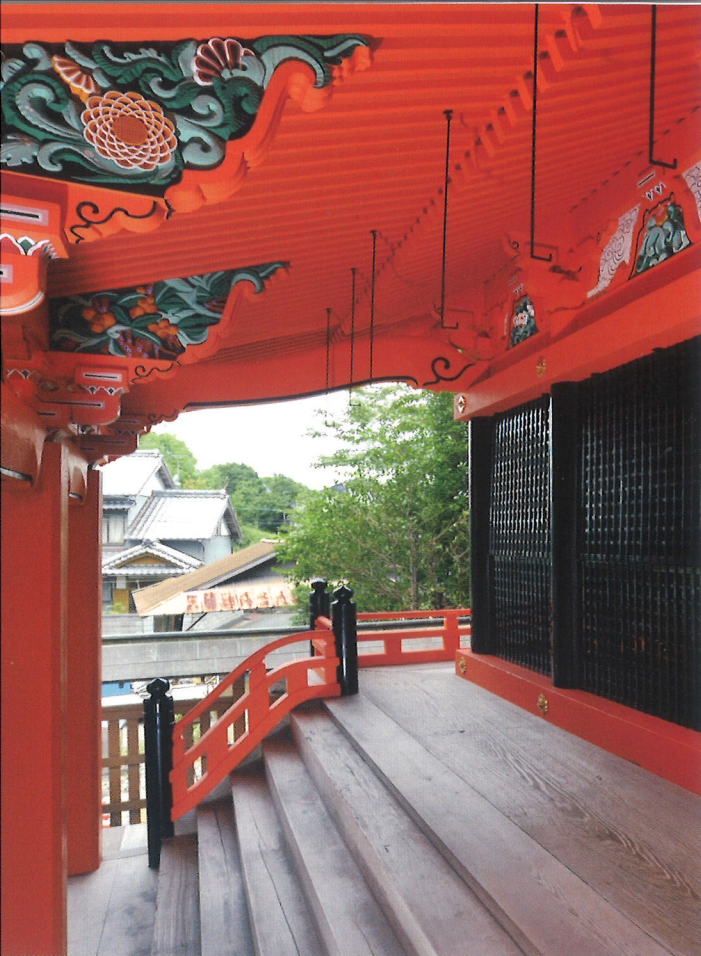
国指定重要文化財 不破八幡宮本殿

構造形式等 三間社流造、こけら葺 附・棟札9枚

形式は三間社流造、屋根はこけら葺きです。柱・組物・部戸(しとみど)・身舎蓋股(しんしゃかえるまた)は室町末期の典型的な様式を現しています。また、彫刻には地方色ゆたかな大胆な手法を示しており、我が国の古い建築分布上からも重要とされています。

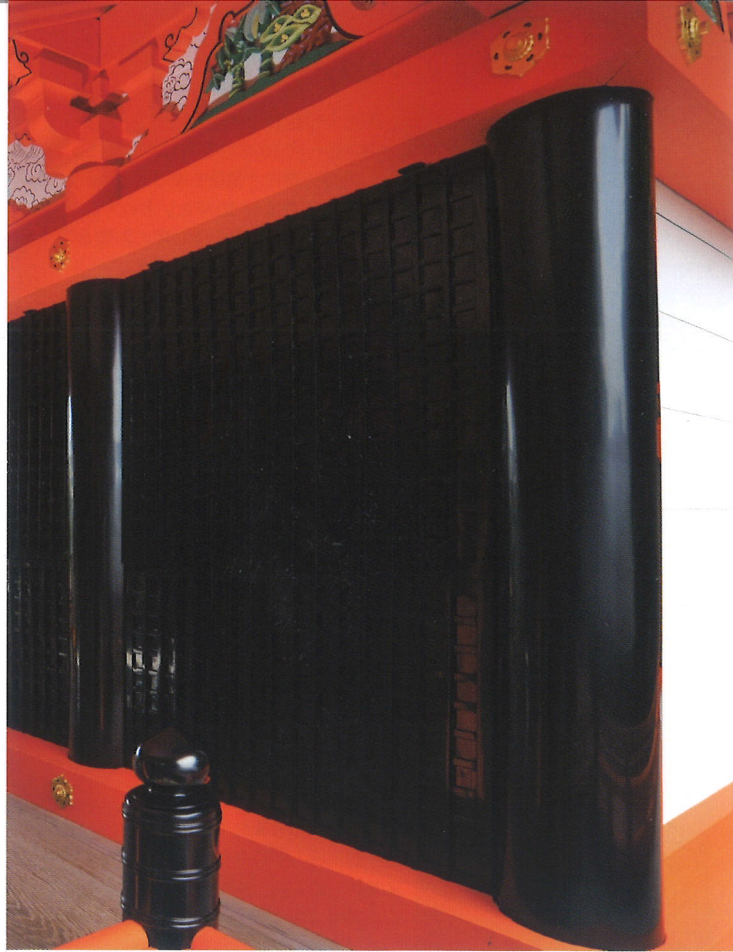
現在の本殿は室町時代に建てられ、その後数回修理が行われてきましたが、当時の様式が保存されています。
